〔報告〕伝統的木造建築の屋根部にみられる生物劣化の特徴

藤井 義久*・藤原 裕子*・木川 りか

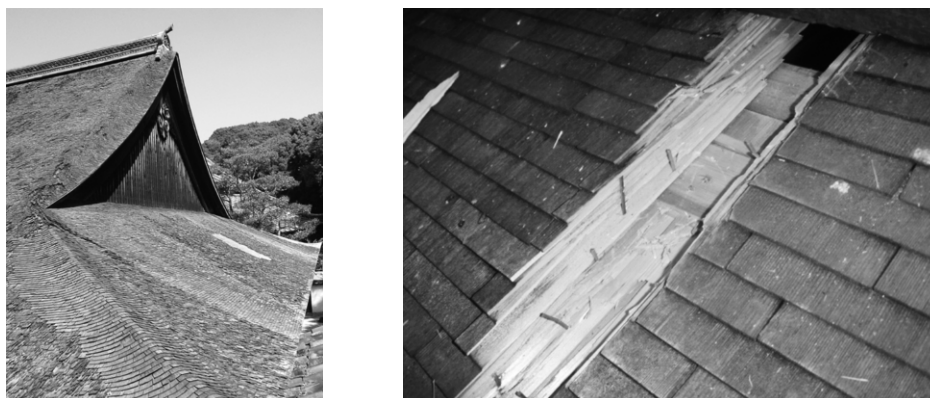
図11 葺き替え後40年以上経過したこけら屋根（左）と妻面におけるこけら屋根の内部の状態（右）

こけら屋根の劣化の特徴は、こけら板の先端部が、太陽熱や雨水などによって物理的に損耗し、櫛の歯のように欠けたり、短くなることで、その結果葺き替えを要するようになる。こけら屋根の耐用年数は建物の立地条件、こけら板の樹種や材質、葺き方によって異なると考えられるが、30年ほどで葺き替えが必要な状態になることが多い。しかし、中には30から50年の間、葺き替えをしていなくても健全な状態が保たれているものもある。またこけら層の内部は表層に比べて健全に保たれている場合が多い。その一方で表層部のこけら板の損耗に先行して内部のこけら板が腐朽する場合もあり、「芯腐れ」と呼ばれることがある（図12）。これにはこけら板を葺く際の締め方、釘の位置や本数などに起因して生じる内層での水分浸潤と滞留が関与していると考えられるが、詳しくは分かっていない。
